2022年11月22日
第22045号

スペースバーナー 使用中止のお願いと廃棄処理についてのご案内

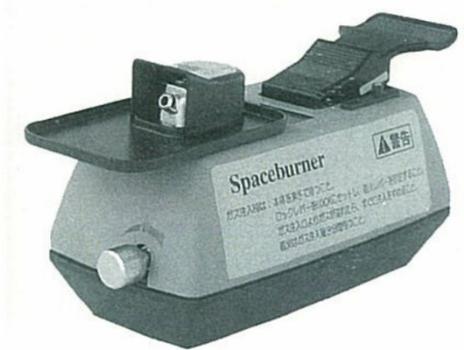
2 1週間毎の点検	
①バーナー受け皿の確認	
・確実に取り付いていること	<input type="checkbox"/>
②炎調節の確認	
・時計回りに回すと炎が大きくなり、3cm以上の長さがあること。	<input type="checkbox"/>
・反時計回りに回すと炎が小さくなり、最後まで回すと確実に炎が消えること。	<input type="checkbox"/>
③エア調整の確認	
・右方向に回すと青色の炎になること。	<input type="checkbox"/>
④本体裏カバーの取り付けネジの確認	
・確実に締め付けられていること	<input type="checkbox"/>
⑤本体全体のがたつき	
・カバーが確実に固定されていること。	<input type="checkbox"/>
・本体全体のがたつきがないこと	<input type="checkbox"/>
⑥ガス漏れの確認	
・ガスの減りが早くなっていないか？	<input type="checkbox"/>
3 交換時期の確認	
ノズルカートリッジの使用期間が3年以内であること (ノズルカートリッジを3年以上使用しますとゴム製のOリングが劣化してガス漏れを起す。火災の危険があります)	
4 メーカー点検	
・本製品には、ゴム製の部品を多数使用しており、長期間ご使用されますと劣化致しますので、3年ごとにメーカーによる点検をお受け下さい。	
・ノズルカートリッジの交換の目安は3年です。	
注意	
☆上記の内容で異常が見つかった場合には、必ずメーカーによる点検修理をお受け下さい。	
☆異常の状態のままご使用を続けると、火災ややけどを負う危険があります。

点検後3年を越えてご使用中のユーザー様は、使用を中止頂きますようお願いいたします。

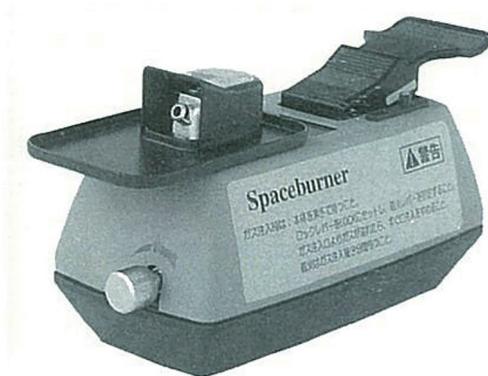
2007年に販売終了致しましたスペースバーナーですが、販売終了から15年が経ち、2018年に点検、修理も終了しております。本製品は特性上、3年ごとのメーカーによる点検が必要であり、整備が不十分な状態でご使用を続けられますと、ガス漏れや火傷などの重篤な事故を引き起こす可能性が考えられます。

現在ご使用中のユーザー様へ、使用を中止頂きますよう注意喚起をお願い致します。

スペースバーナーには内部に水銀スイッチが使用されており、廃棄物処理法に定められた「水銀使用製品産業廃棄物」には該当致しません。廃棄につきましては産業廃棄物処理業者様の指示に従って頂く必要がございます。
